# MRIミトン使用による熱傷事例報告書

熱傷事例発生状況確認と対策について

2024年12月12日

メディカル・エイド株式会社

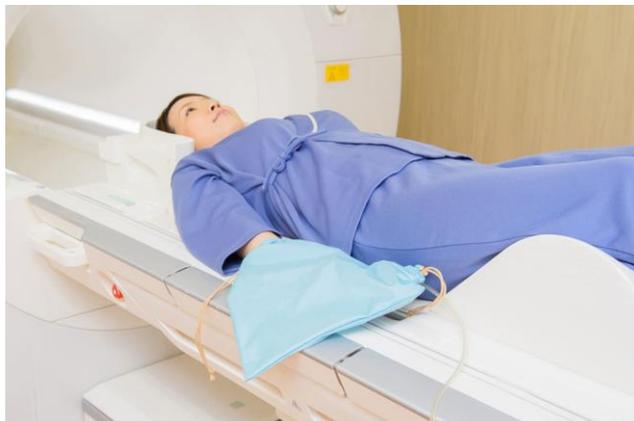
2024年11月13日午前11時頃、広島大学病院画像診断部門MR検査室にて、ネイルアートを装着した患者様に対してMRIプロテクターミトン(以下、MRIミトン)を使用し、以下の条件で撮影を実施いたしました。

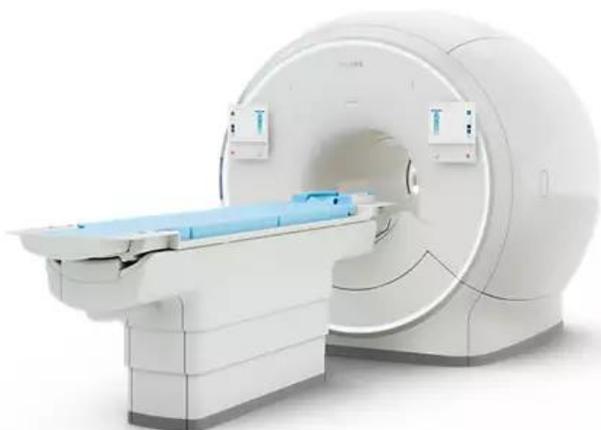
- **フィリップス社製 MR Ingenia Elition 3.0T を使用**

3.0TタイプのMRIは128MHzのRF波を照射し、1.5T(64MHz)のMRIと比較して周波数および出力が高いため、発熱のリスクがより高いとされています。

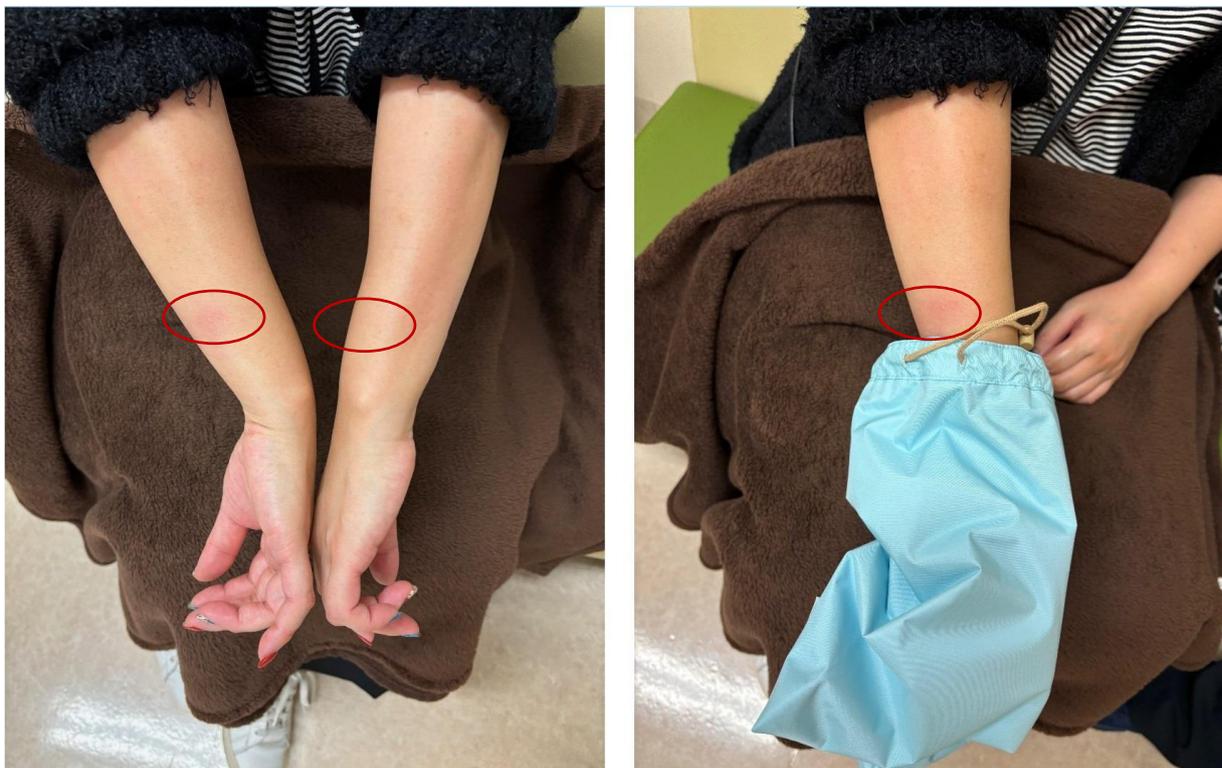
【写真1】MRIミトンの紐で締め付けられていた袖口部分下部に熱傷が発現した

写真1に示されている通り、熱傷はMRIミトンの袖口部分が皮膚に直接密着していた箇所(腕を置いていた下部)で確認されました。

締め付けによる圧迫に加え、腕の自重でさらに圧がかかっていた袖口部分にあたる両腕の同じ位置に発赤が確認されました。

撮像中、患者様は異常を知らせるためのバルーンスイッチを使用しませんでした。検査後に「手が熱くなった」と申告されました。MRIミトンが密着していた袖口部分の裏地にある2mmの導通試験用ホールを通じて導電材が皮膚に接触し、誘導電流が患者様の腕に流れた結果、ジュール熱により低温熱傷が発生したと推察されます。

- 検査着の袖の上からミトンの袖口を紐で縛り、皮膚との接触を防ぐ。
- 検査着の袖が短い場合は、チューブ包帯(ストックネット)やサポーターなどを腕に装着して皮膚との接触を防ぐ。

- **袖口部分の保護**  
MRI 検査の際に紐で締め付ける袖口が皮膚に触れないよう、検査着やサポーター、チューブ包帯(ストッキネット)を使用する。
- **使用マニュアルの周知**  
正しい装着方法を徹底し、使用マニュアルを改訂・配布する

袖口部分の裏地に絶縁素材を追加し、裏地のホールと皮膚の接触を防ぐ改良を実施する。

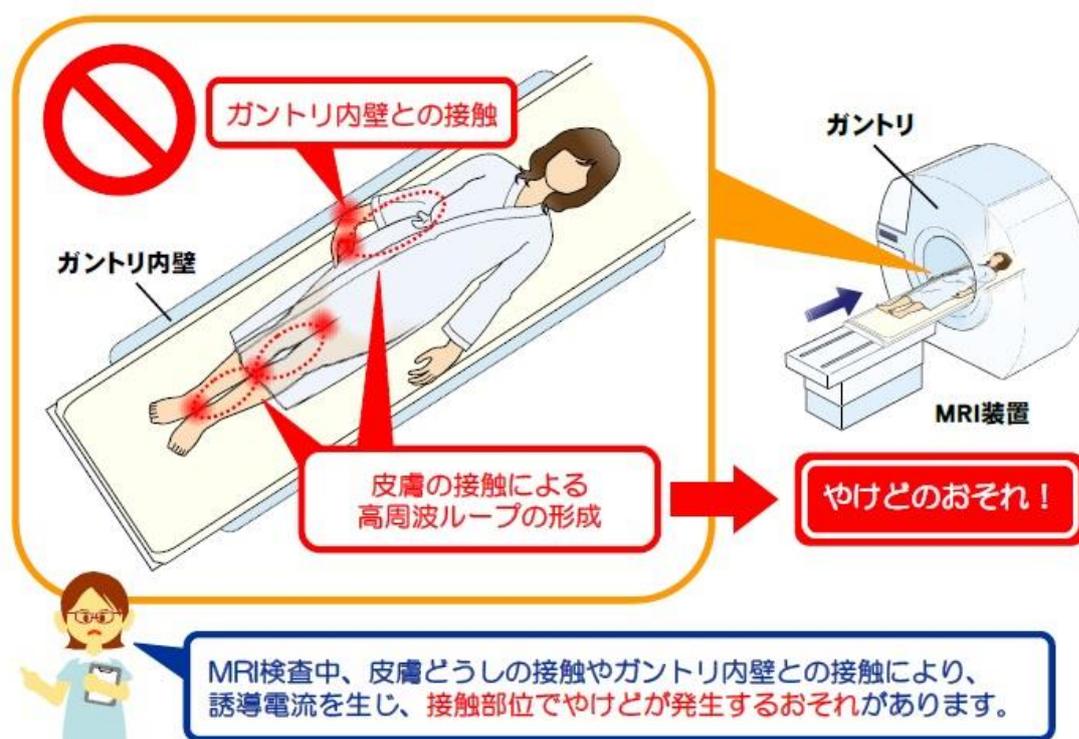
#### 【熱傷事例:PMDA 医療安全情報より】

2011年9月、PMDA(医薬品医療機器総合機構)より、MRI検査時の高周波ループ形成による熱傷リスクについて注意喚起が発表されています。この注意喚起は、患者の安全を確保し、熱傷事故を防ぐための重要な情報として医療機関や関係者に周知されています。

ループが形成されると、高周波磁界がそのループを通過する際に起電力(高周波電流)が発生します。この高周波電流は、通過する磁界の量が多いほど大きくなります。その結果、誘導電流が抵抗の大きい皮膚を通過する際にジュール熱が発生し、熱傷が生じる可能性があります。

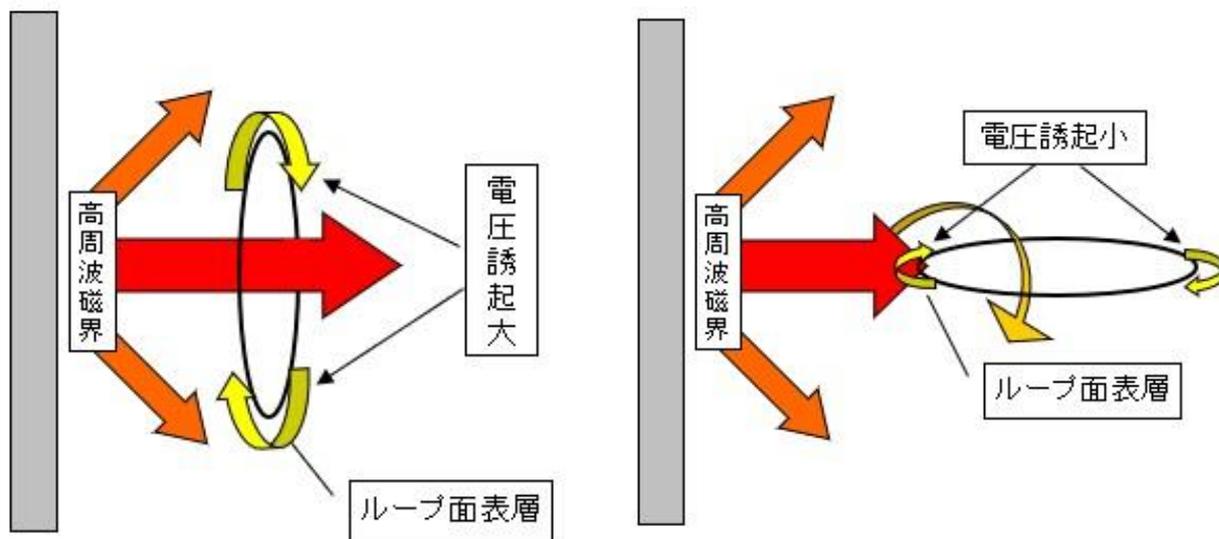
弊社の MRI プロテクターは、RF パルスがループ面に正対しないよう設計されています。今回のケースでも、袖口部分のループ面は浅い角度で配置されており、通過する高周波磁界の量は比較的少なかったと考えられます。

その結果、大きな高周波電流は発生せず、もし大きな電流が流れていた場合に起こり得る瞬時の熱傷は回避されました。今回は発赤程度に留まったのは、この設計の効果によるものと推察されます。

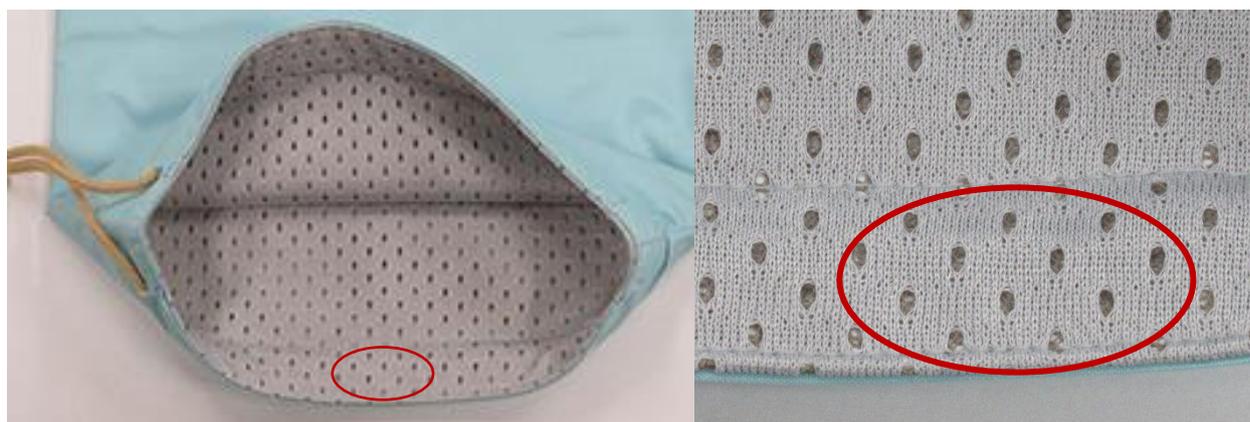
### ● 袖口部分の皮膚への直接接触

MRI ミトンの裏地にある 2mm のホール（通気性と導電性のチェック用）を通して MG ネットが皮膚と接触し、導通が発生した。

さらに、今後の改良として、袖口部分に絶縁素材を採用することで、2mm のホールと皮膚が接触する可能性を完全に排除いたします。

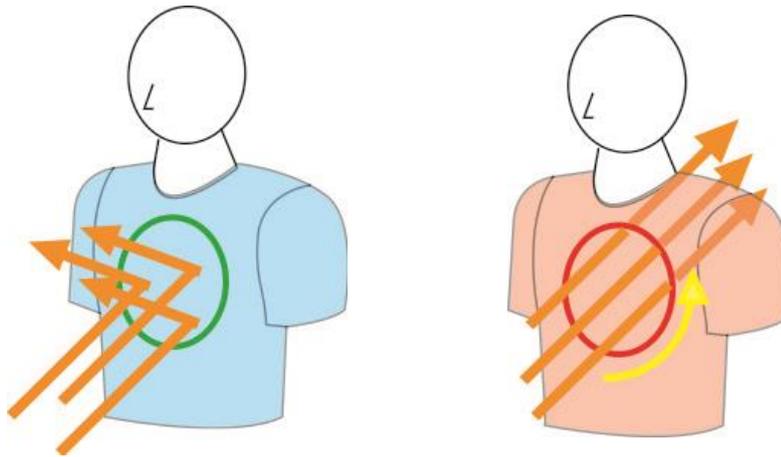
RF パルスが MG ネットに照射されると、MG ネット表面に渦電流が発生します。この渦電流は反対方向に RF パルスを照射することで、エネルギーを反射します。この現象は一般に「反射」と呼ばれます。MG ネットの抵抗値は非常に小さく(約 1Ω)、RF パルスの大部分のエネルギーを効率的に反射するため、MG ネット自体に流れる電流は小さく抑えられます。

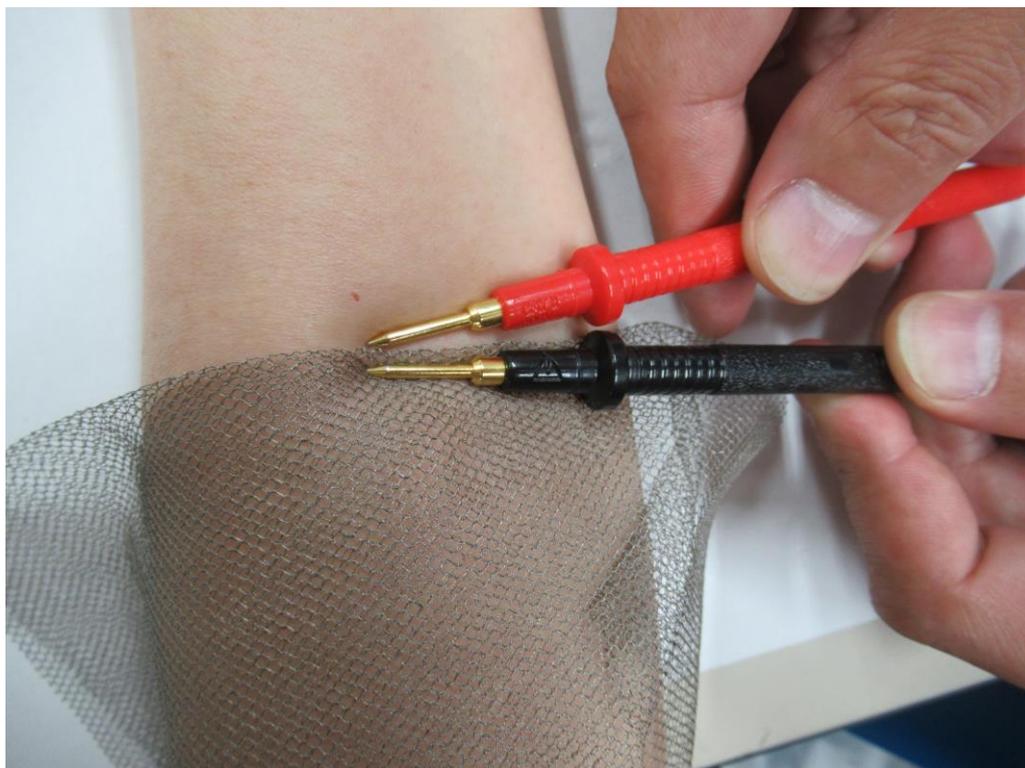
【写真 2】 MG ネットと皮膚の間の抵抗測定値は約  $300K\omega$

MG ネットと皮膚が接触した場合、今回の事例では裏地にあるホールを通じて皮膚が直接接触して問題が生じました。皮膚の抵抗値は非常に高く(約  $300k\Omega$ 、写真 2 参照)、この高抵抗部分に高周波電流が流れることで、ジュール熱が集中して発生します。この熱により、熱傷が生じたと考えられます。

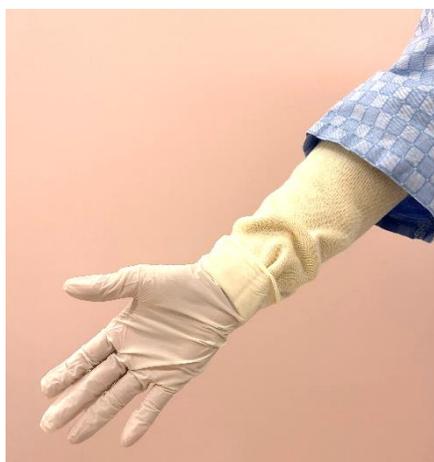
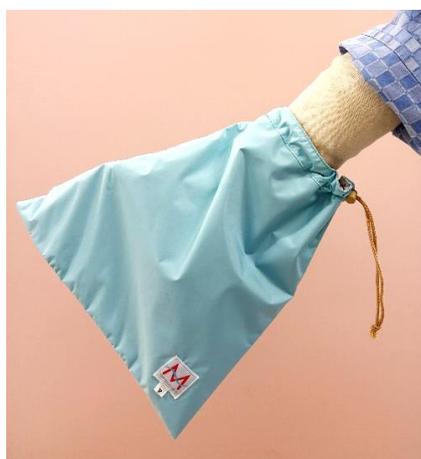
- **対策方法**
